สถาบันนโยบายสาธารณะ มหาวิทยาลัยสงขลานครินทร์ (สนส. ม.อ.) มีเป้าหมายในการนำความรู้ทางวิชาการไปใช้ในการพัฒนานโยบายสาธารณะเพื่อให้เกิดการเปลี่ยนแปลงที่ดีขึ้นในสังคม โดยเฉพาะอย่างยิ่งในพื้นที่ภาคใต้ของประเทศไทย โดยการทําวิจัย ศึกษาค้นคว้าหาข้อมูล เพื่อทำความเข้าใจปัญหาต่างๆ ในสังคม และพัฒนานโยบายเพื่อเสนอเป็นแนวทางแก้ไขปัญหาโดยการสร้างความร่วมมือในการทำงานร่วมกับหน่วยงานต่างๆ ทั้งภาครัฐ ภาคเอกชน และภาคประชาสังคม นำไปสู่นโยบายที่เหมาะสมต่อการพัฒนาคุณภาพชีวิตในพื้นที่ และการสร้างสังคมที่พัฒนาอย่างยั่งยืน โดยเฉพาะในบริบทที่มีความเสี่ยงต่อภัยพิบัติ ถือเป็นแนวทางที่สำคัญในการสร้างความยั่งยืน และความมั่นคงให้กับชุมชน ที่จะช่วยลดความเสี่ยงผลกระทบจากภัยพิบัติ และยังส่งเสริมการอนุรักษ์ทรัพยากร การรู้จักใช้ทรัพยากรธรรมชาติอย่างมีประสิทธิภาพ ได้แก่ ปลูกป่าชายเลน การฟื้นฟูป่าที่เสื่อมโทรม และการส่งเสริมการใช้ประโยชน์จากป่าชายเลนอย่างยั่งยืน ช่วยป้องกันการกัดเซาะหน้าดิน ลดความเสียหายจากน้ำท่วม และสร้างแหล่งอาหาร รวมถึงที่อยู่อาศัยของสัตว์ป่า นอกจากนี้การจัดการแหล่งน้ำธรรมชาติ การจัดการน้ำเสีย และการส่งเสริมการใช้น้ำอย่างประหยัด ช่วยลดความเสี่ยงจากภัยแล้ง และภัยน้ำท่วม การเพิ่มพื้นที่ป่าชายเลนของชุมชนชายฝั่ง สามารถลดอัตราการกัดเซาะ และลดความเสียหายจากคลื่นลมแรง ดังนั้นการมีส่วนร่วมของชุมชนจะประสบควา

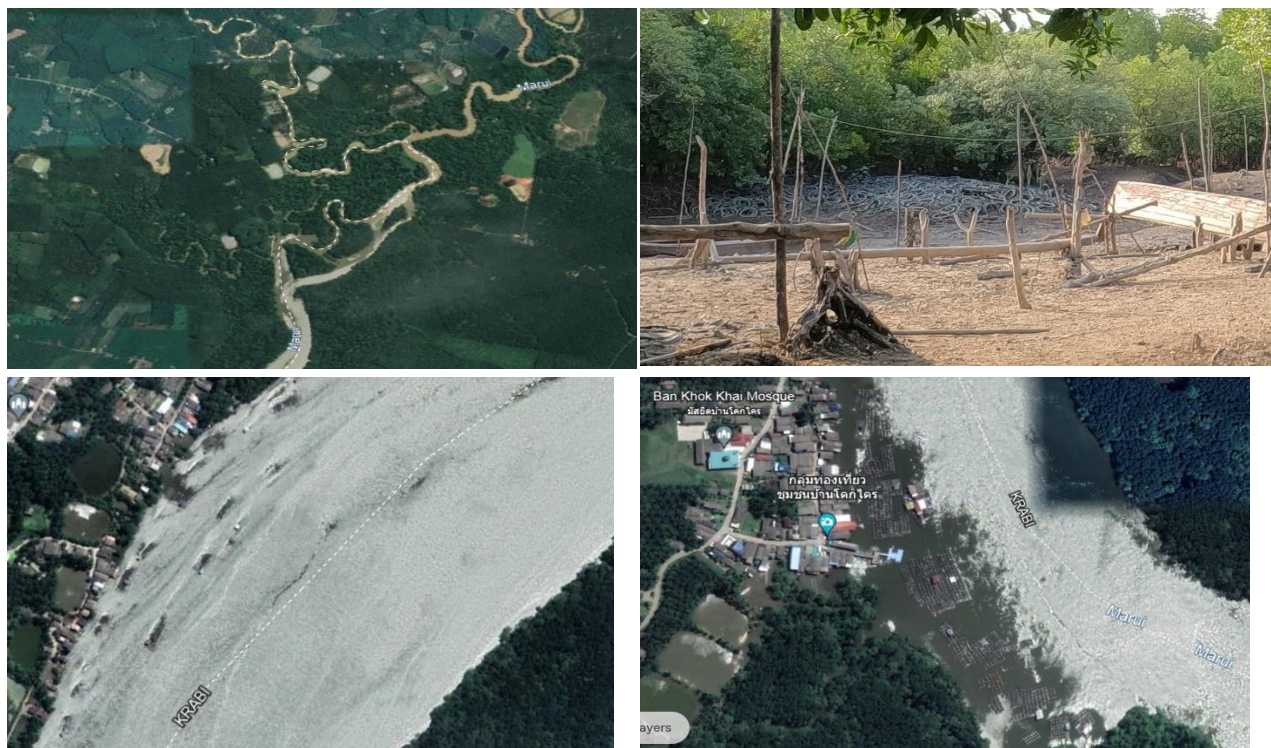
ปัญหาการจากการตื่นเงินของตะกอนจากปริมาณฝนที่ตกมากจากการเปลี่ยนแปลงสภาพอากาศ กิจกรรมของมนุษย์จากการใช้วัสดุอย่างมอเตอร์ไซด์เป็นแหล่งเพาะเลี้ยงหอยนางรมที่ปัจจุบันหอยนางรมติดน้อยลงไปมาก ทำให้ล้อย่างหมดประโยชน์ซึ่งล้อย่างนี้มีปริมาณมากมีผลต่อการดักตะกอนในบริเวณพื้นที่ลำคลองมะรุ่ย

รูปที่ 19 ปัญหาการตื่นเงินของตะกอน ส่งผลต่อคุณภาพสิ่งแวดล้อมในพื้นที่หมู่ 1 และ หมู่ 3

การทับถมของตะกอนหน้าดินส่งผลต่อคุณภาพดินโดยตรงทำให้เกิดความเป็นกรดของดินชั้นบน และจะส่งต่อคุณภาพน้ำในบริเวณนั้น ในอนาคตผลผลิตจากอาชีพประมงพื้นบ้านจะลดลง เช่น การเพาะเลี้ยงปลาในกระชัง เลี้ยงเพาะหอยในพื้นที่ ตลอดจนระบบนิเวศของป่าชายเลนซึ่งเป็นแหล่งอาศัยของสัตว์น้ำขนาดเล็กทั้งนี้จากการประชุมร่วมกันต้องสำรวจความต้องการในการรื้อถอนล้อย่างซึ่งยังเป็นประเด็นละเอียดอ่อนถึงขนาดเขตพื้นที่ทำกินของแต่ละครัวเรือน และการรื้อถอนอาจจะส่งผลกระทบกับตะกอนที่ถูกขุดถอนรื้อขึ้นมาอันจะส่งผลกระทบต่อปลาที่เลี้ยงในกระชังในพื้นที่

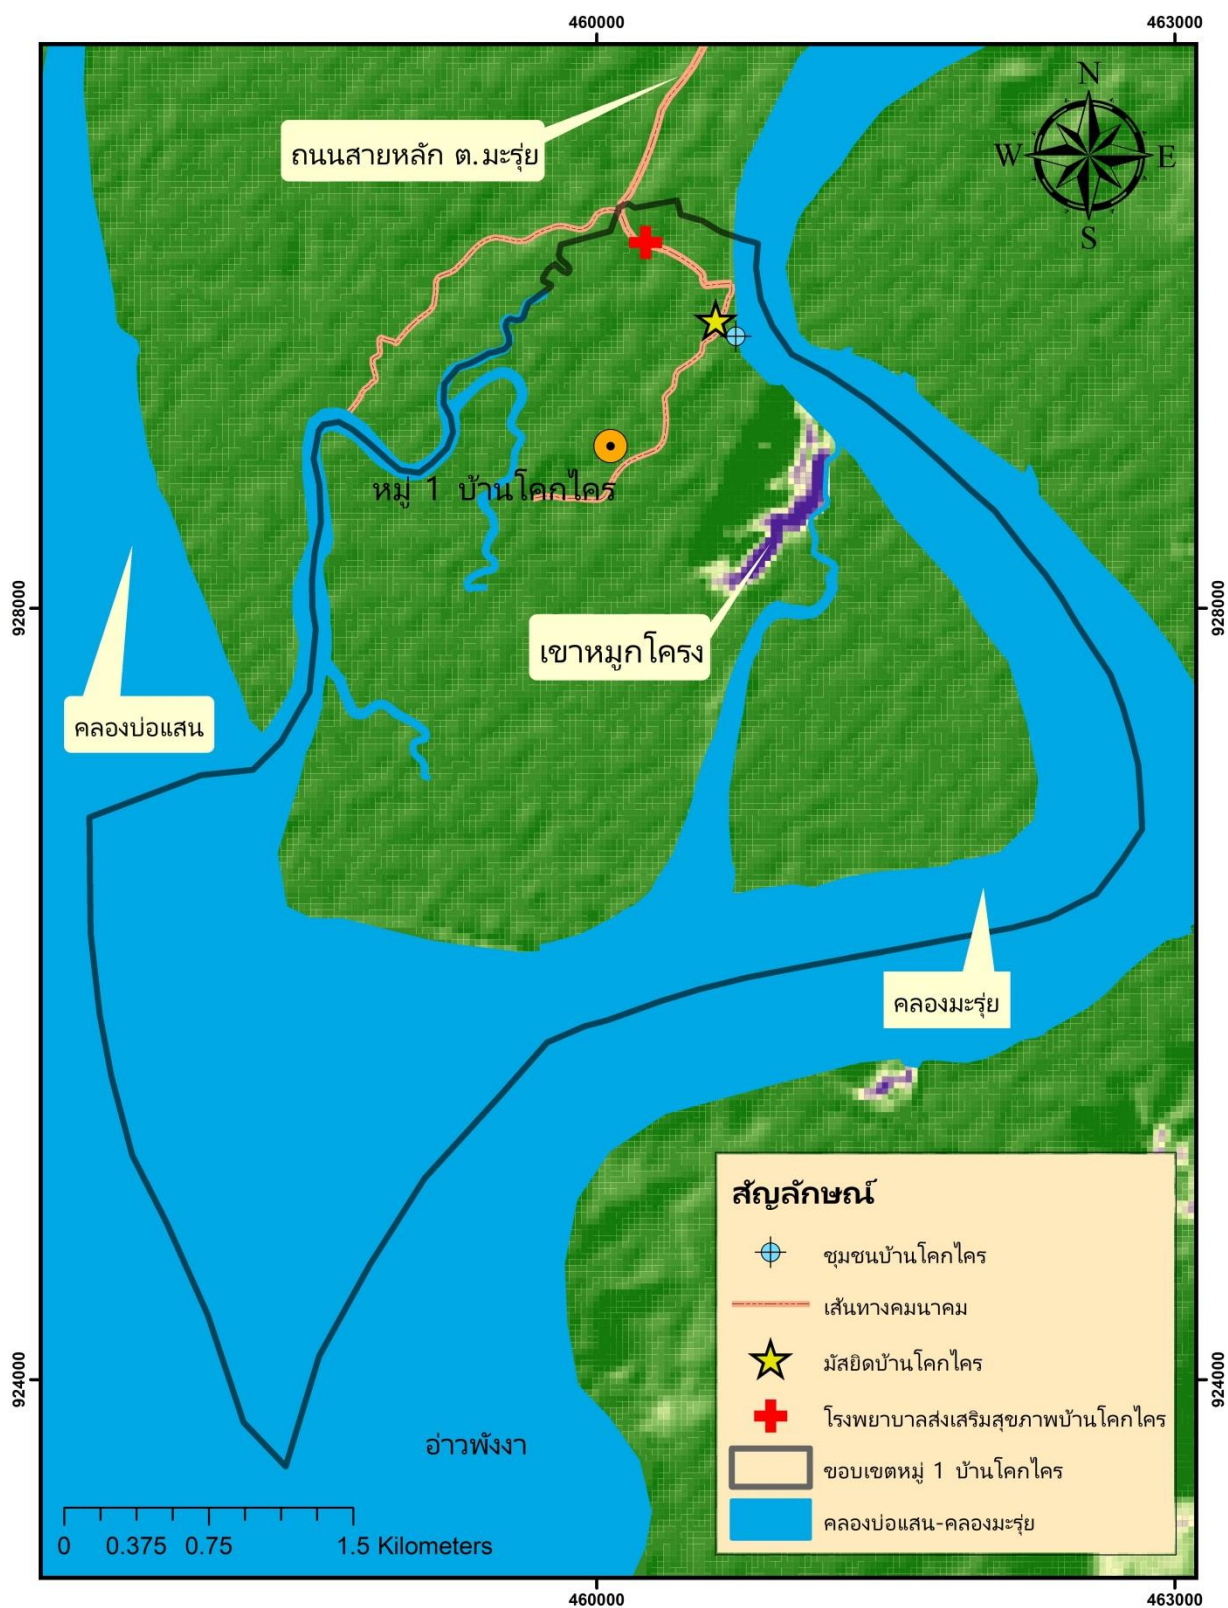
รูปที่ 20 แผนที่แสดงตำแหน่ง จุดอพยพ และพักพิงชั่วคราวกรณีเกิดภัยพิบัติ ของหมู่ที่ 1

หมู่ที่ 1 ประกอบด้วย มัสยิดบ้านโคกไคร โรงพยาบาลส่งเสริมสุขภาพบ้านโคกไคร
